Segnitzer Geschichten

Norbert Bischoff

Mai 2006/Juni 2023

Die Segnitzer Kirchenburg Neues Leben in alten Mauern

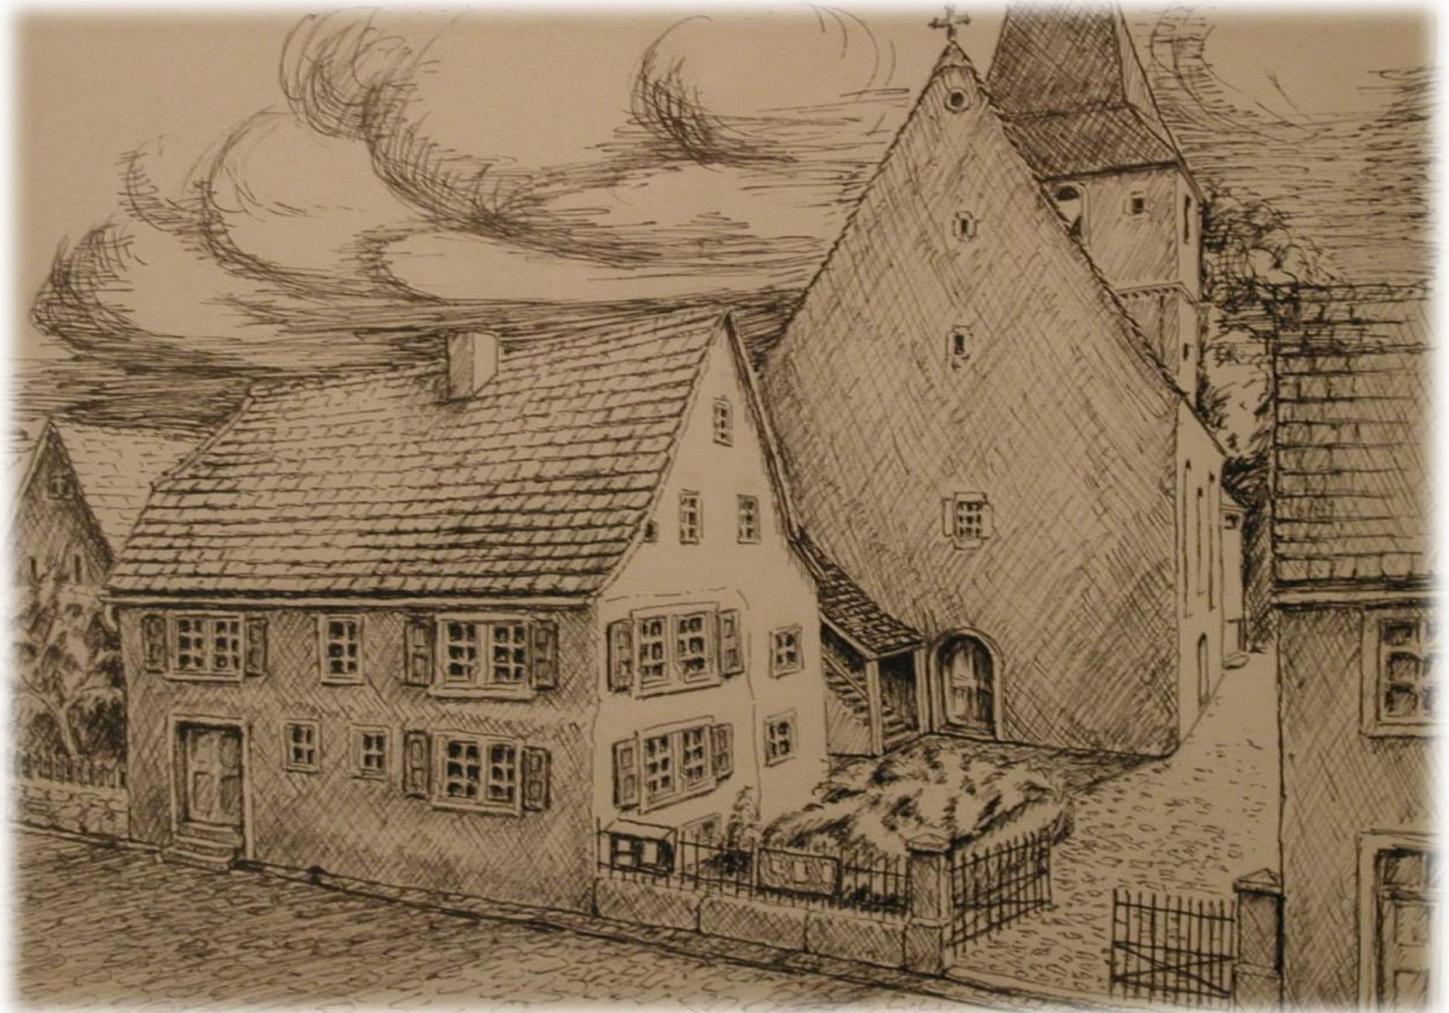
Die Segnitzer Kirchenburg nach einer Zeichnung von Paul Schwarz. Links das alte Pfarrhaus, rechts das ehemalig Schul- und Lehrerwohnhaus. Dazwischen der „neue“ Zugang zum Kirchhof. Er ersetzte den Durchzug unter dem Lehrerwohnhaus als Eingang in die Kirchenburg. Neben dem Kirchtortor ist noch der gedeckte Außenaufgang zur Empore und am Turm das Treppentürmchen, der Aufgang zu den Glocken, erkennbar.

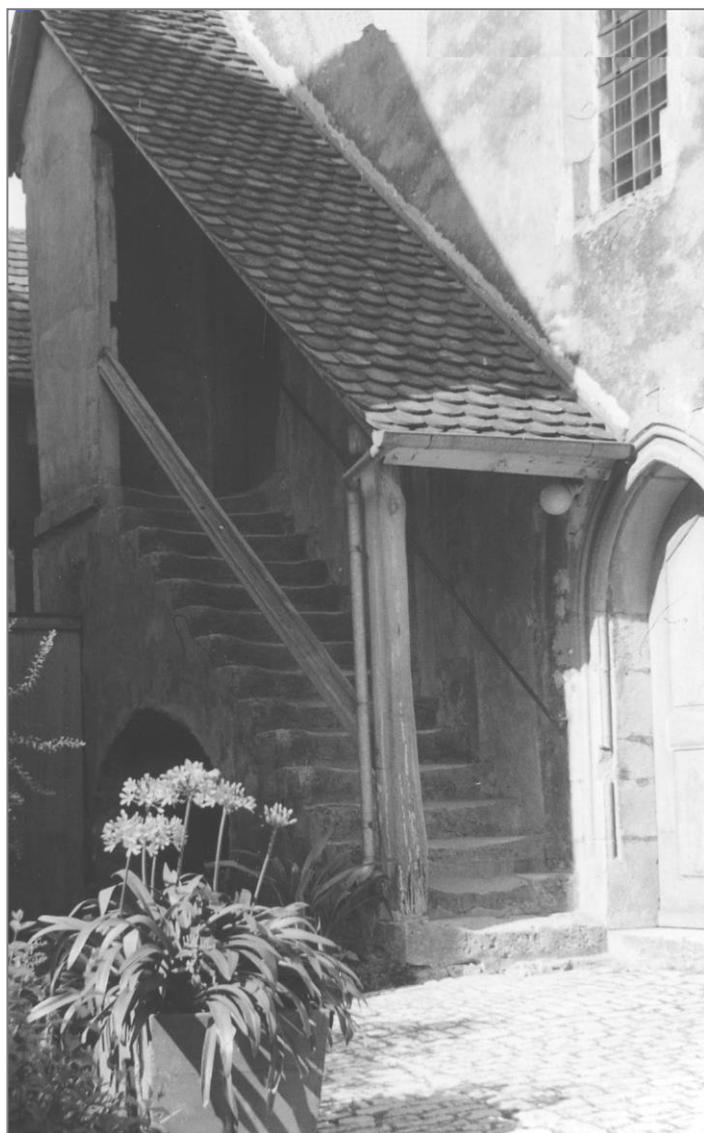
Der Westgiebel der St. Martinskirche, ehemaliger Eingang zur Kirche und zur Empore. Heute ist der Eingangs- und Aufgangsbereich in einem Kirchenvorbau versteckt.

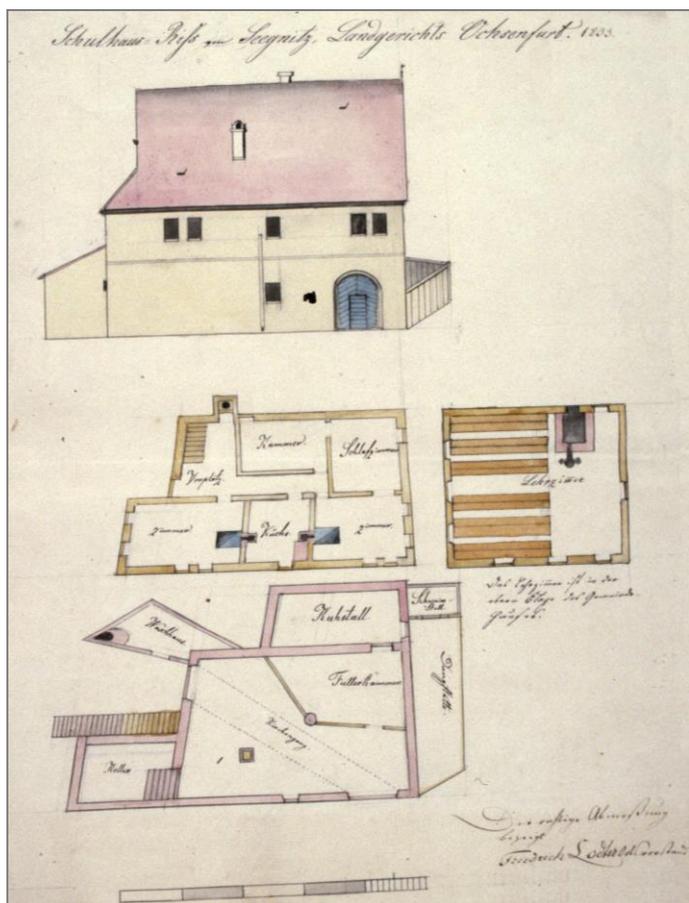
Der „Schulhaus-Riß zu Segnitz“ von 1833 zeigt das alte Schul- und Lehrerwohnhaus noch weitgehend im Urzustand. Der Dachreiter mit dem Schulglöcklein ist allerdings bereits verschwunden.

Im Jahr 1972 wurde mit dem Abbruch des Schul- und Lehrerwohnhauses in der Kirchstraße nicht nur ein wesentlicher Bestandteil der Kirchenburg, sondern auch ein Bau- und Denkmal ersten Ranges unwiederbringlich zerstört. Ob Segnitz damit auch die Voraussetzung für die längst überfällige Ortsumgehung beseitigt hat, bleibt Spekulation. Übrig geblieben sind von diesem interessanten Bauwerk nur einige wenige alte Fotografien und eine Säule, die nun vor dem Pfarramtsamtsgebäude steht und die uns das Baujahr MDLXV (1565) verrät. Inzwischen konnten jedoch mit einem Aufriss aus dem Jahr 1833 und einem Umbauplan von 1887 weitere Zeugen dieses einmaligen Gebäudes ausfindig gemacht werden.

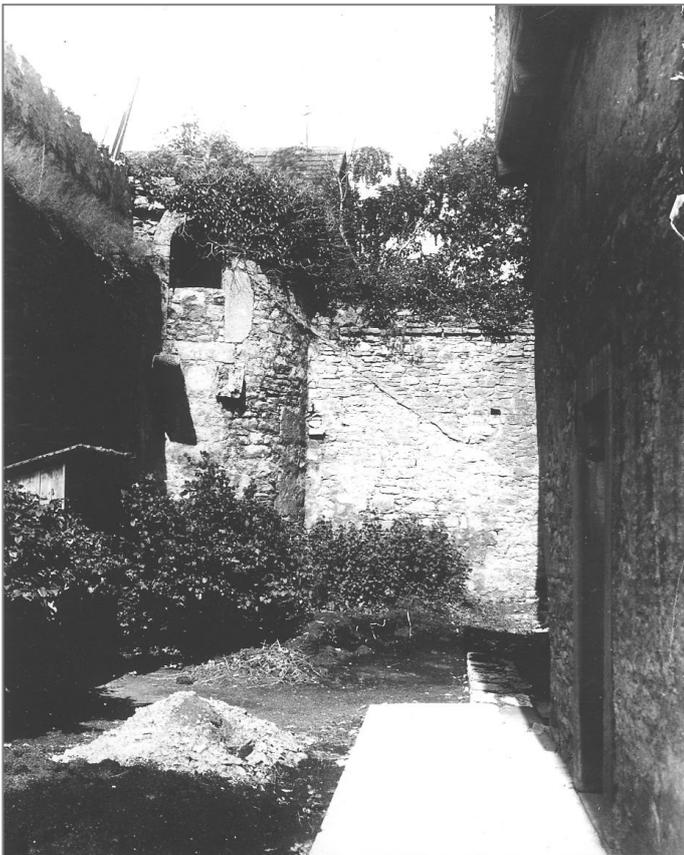
Die Kirchenburg mit dem Gefängnisturm. An der Mauer zeichnet noch die ehemalige Dachneigung eines gedeckten Aufgangs oder eines Gadenhauses ab. Rechts im Bild der Eingang zur Sakristei.

- Eine Fotografie aus den 1940er Jahren zeigt noch Spuren einer Dachneigung an der Ostmauer und am Gefängnisturm. Hier zeichnete sich vermutlich ein überdachter Aufgang zum Turm, zum Wehgang oder der Orthgang eines Gadenhauses ab.

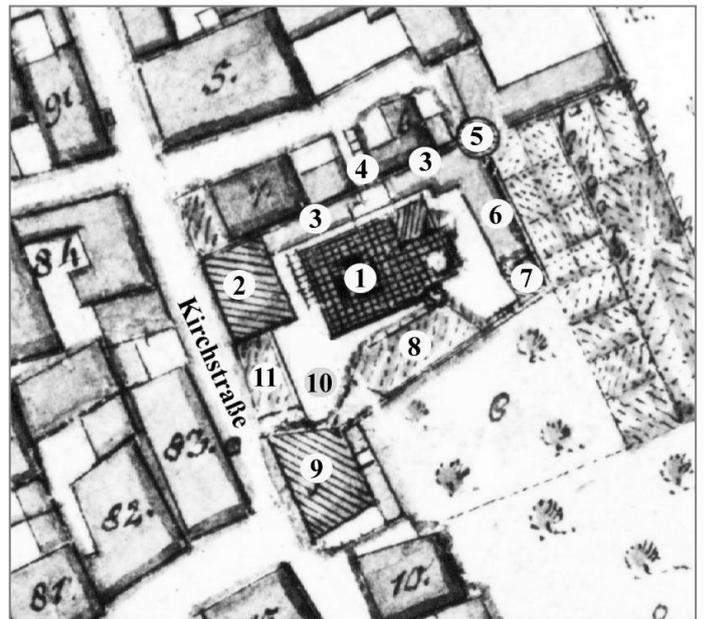
Ausschnitt aus der Urkarte der bayerischen Landesvermessung aus dem Jahr 1825 (Bayer. Landesvermessungsamt).

- 1 St. Martinskirche
- 2 Pfarrhaus
- 3 Gadenhäuser entlang der nördlichen Kirchenburgmauer
- 4 Nebeneingang an der nördlichen Kirchenburgmauer
- 5 Gefängnis- oder Gemeindeglockenturm
- 6 Gade (vermutlich Schlepddach) entlang der Ostmauer
- 7 Salettchen, ehemals Wehrhaus und Beinhaus
- 8 Garten
- 9 Schul- und Lehrerwohnhaus
- 10 Kantorhof
- 11 Blumengärtchen, daneben Mauerdurchbruch als Kirchenzugang

- Einen wichtigen Hinweis auf Gebäulichkeiten entlang der Kirchenburgmauer liefert die Urkarte der bayerischen Landesvermessung aus dem Jahr 1825. Das Ortsblatt von Segnitz und nachfolgende Ausgaben zeigen jeweils Nebengebäude an der Innenseite der Nord- und Ostmauer.

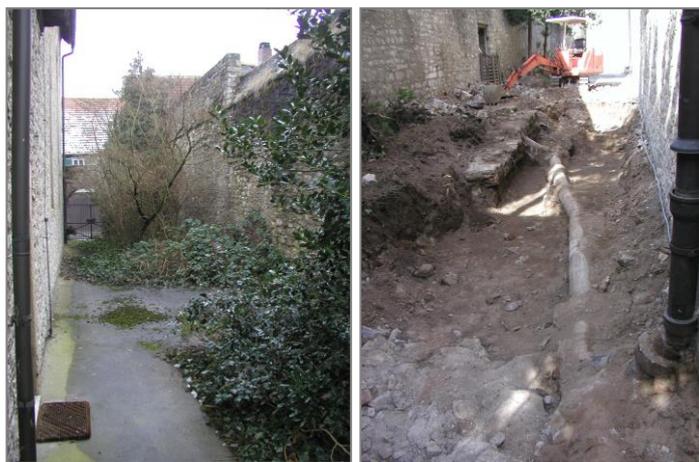
Ein marodes Kanalnetz, Versitzgruben und die Mauerreste ehemaliger Gebäude schlummerten unter einer starken Betonschicht, Schutt und Wildwuchs.

Neben alten Mauern, Knochen, Bauschutt, maroden Kanalarohren und Versitzgruben fand sich in der Kirchenburg an der Südseite des Kirchturms das Fundament eines wohl mächtigen Denkmals. Vielleicht das Grabmal einer bedeutenden Persönlichkeit oder eine Kreuzigungsgruppe aus katholischer Zeit?
